JOB REPORT

DREHSCHEMEL GELENKTE TANDEMWALZE MEHRFACH GETESTET

AUF SECHS BAUSTELLEN WURDE AMMANN ARP 75 EINGESETZT

AMMANN DREHSCHEMEL GELENKTE TANDEMWALZE IN MEHREREN ANWENDUNGEN GETESTET

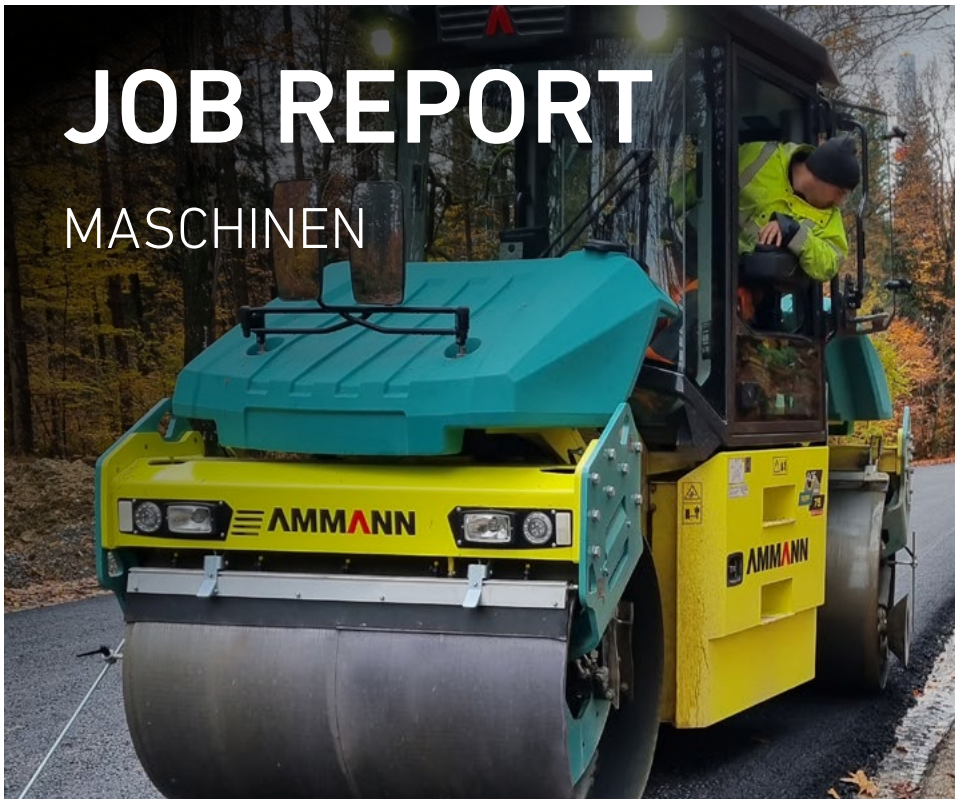
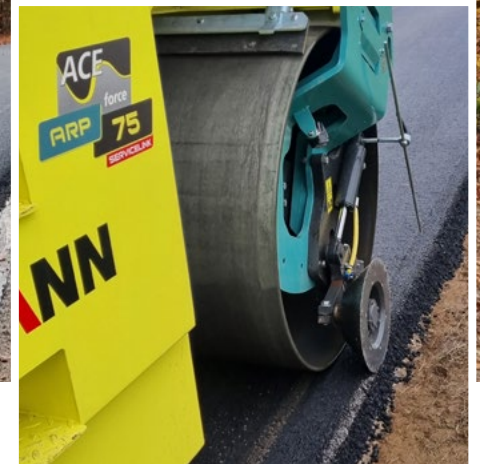
Mit Unterstützung und unter Kontrolle des Ammann-Teams wurde im vergangenen Herbst die drehchemelgelenkte Walze ARP75 in sechs verschiedenen Baustellensituationen getestet.

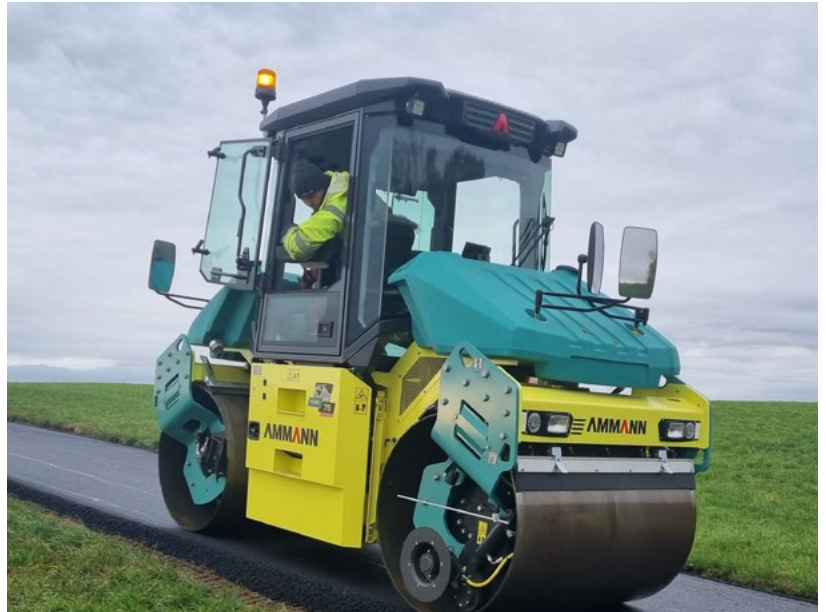
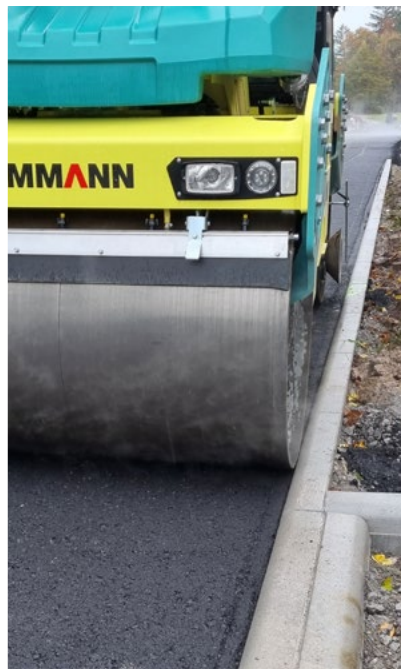
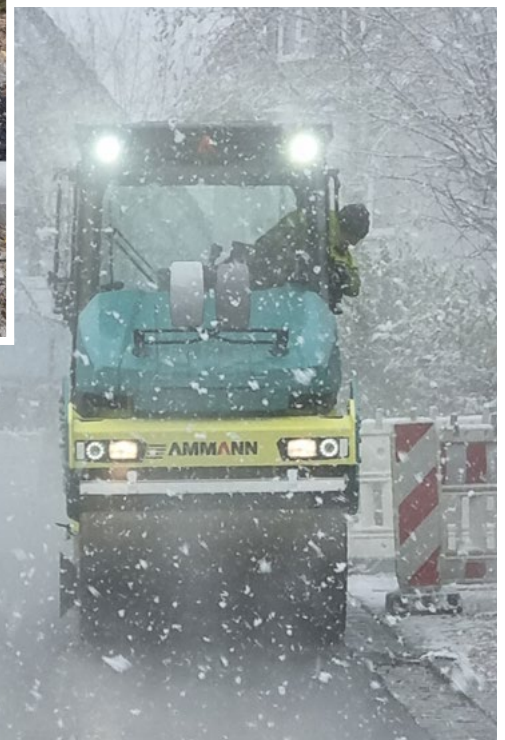
Zwei Tage lang arbeitete die ARP 75 bei Temperaturen von -1°C bis +5°C Grad. Zeitweise gab es Schneegestöber. Die Verdichtungsarbeiten erstreckten sich über ca. 3000 m². Die Materialien waren AC 32 TS 50/70 (400 Tonnen) und AC 11 DN 50/70 (300 Tonnen).
